## KEGAGALAN/KERUSAKAN JALAN DENGAN LAPISAN PERKERASAN LENTUR DI KALIMANTAN BARAT

Abdul Hamid<sup>1</sup>, Dwi Marisa Midyanti<sup>2</sup>,

<sup>1</sup>Universitas Tanjungpura(UNTAN), Pontianak

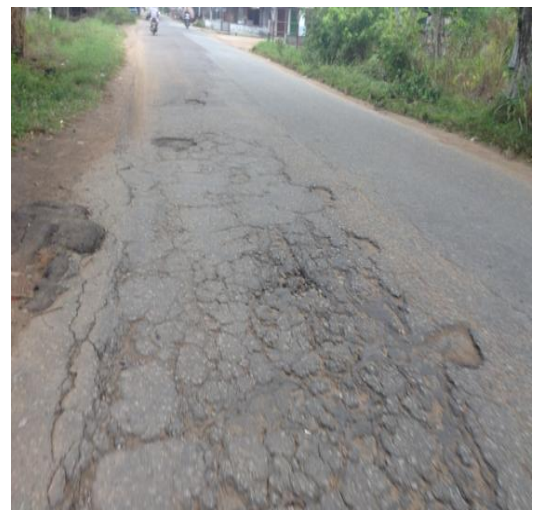
**Foto 1:** Alligator cracking or Map cracking (Fatigue)- Kabupaten Kubu Raya

| NO | JENIS RETAK | PENYEBAB UTAMA | USULAN CARA PERBAIKAN |
|---|---|---|---|
| 2. | Alligator cracking/ Retak Kulit Buaya | Kurang/tidak baiknya mutu bahan perkerasan.<br><br>Kurang stabilnya tanah dasar/ lapisan di bawah permukaan.<br><br>Air tanah pada badan perkerasan jalan. | Melapis dengan menabur sebanyak dua lapis aspal.<br>Bagian yang mengalami retak dibongkar, bagian yang basah dibuang, dan selanjutnya melakukan pelapisan dengan bahan yang sesuai. |

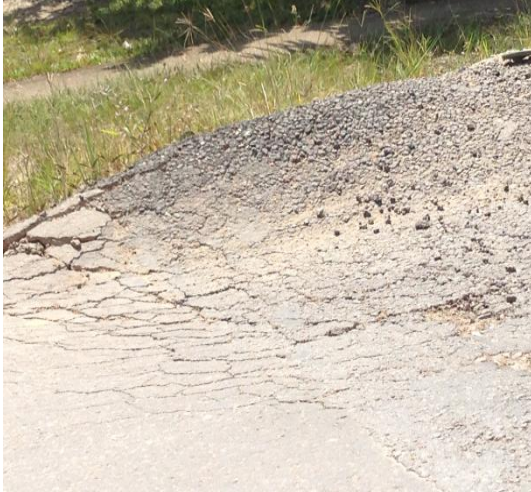
Sumber : Abdul Hamid (2016)  
**Foto 2:** Retak Sungkur, Kabupaten Sanggau

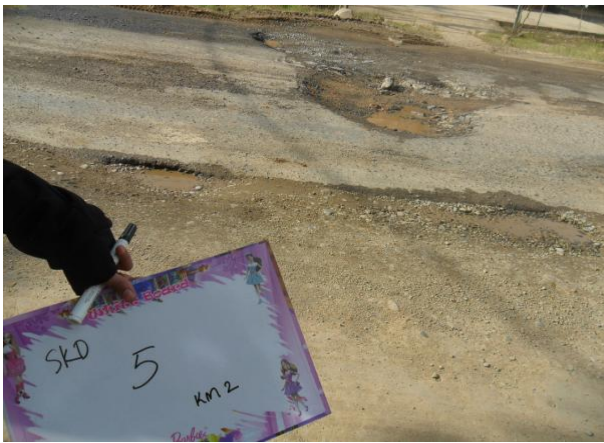
Sumber : Hadi S, Abdul Hamid (2016)  
**Foto3:** Retak Sungkur, Kabupaten Sekadau

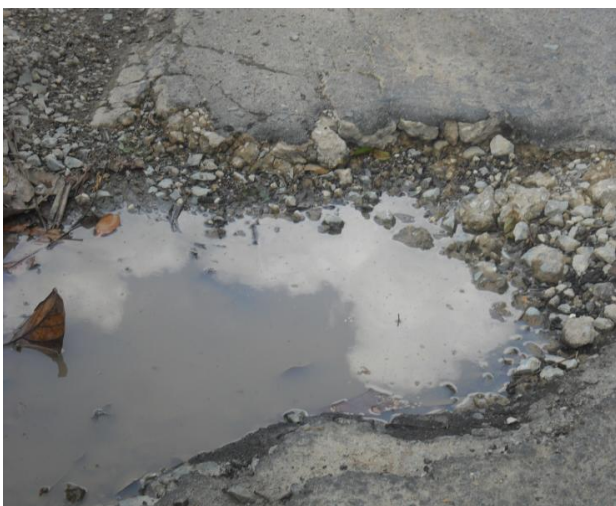
Sumber : Abdul Hamid (2016)  
**Foto 4:** Lack of binding to the lower course  
(Potholes & Slippage), Kab. Sintang

| NO | JENIS RETAK | PENYEBAB UTAMA | USULAN CARA PERBAIKAN |
|---|---|---|---|
| 1. | Potholes&slippage atau lack of binding to the lower course | Kurangnya prime coat atau tack coat diantara dua lapisan .<br>Kurang atau miskinnya ikatan antara lapisan permukaan dengan lapisan di bawah nya pada struktur perkerasan. | Melepaskan dan mengganti bagian yang terkena efeknya. |

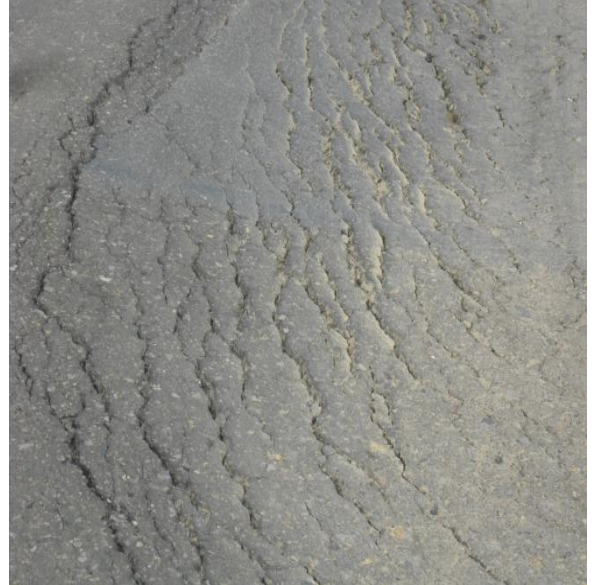
Sumber : Abdul Hamid (2016)  
**Foto 5:** Susut Memanjang- Kabupaten Kapuas Hulu
